A GEOTECNIA NA REABILITAÇÃO DE EDIFÍCIOS – ESTADO DA ARTE

Dissertação apresentada para a obtenção do grau de Mestre em
Construção Urbana

Instituto Politécnico de Coimbra
Instituto Superior de Engenharia de Coimbra

Coimbra, setembro 2013

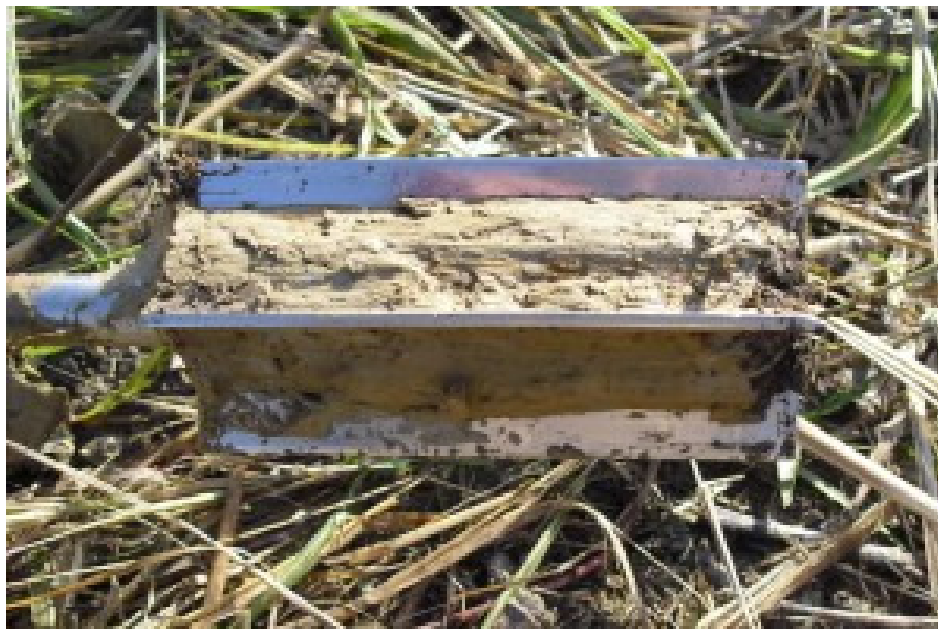
Fig. 3 Palheta de ensaios Vane Test (www.damascopenna.com.br, consultado em 17 de abril de 2013)

O ensaio “vane” permite determinar a resistência ao corte do solo e consiste na cravação de uma palheta de aço (Fig. 3), em forma de cruz, de dimensões padronizadas, introduzida no terreno por intermédio de um furo, até à cota desejada para a execução do teste. Após posicionamento da palheta, aplica-se um momento de torção à ponteira com uma velocidade de 0,1 a 0,2 graus / segundo. O momento de torção máxima permite a obtenção do valor da resistência não drenada do solo.

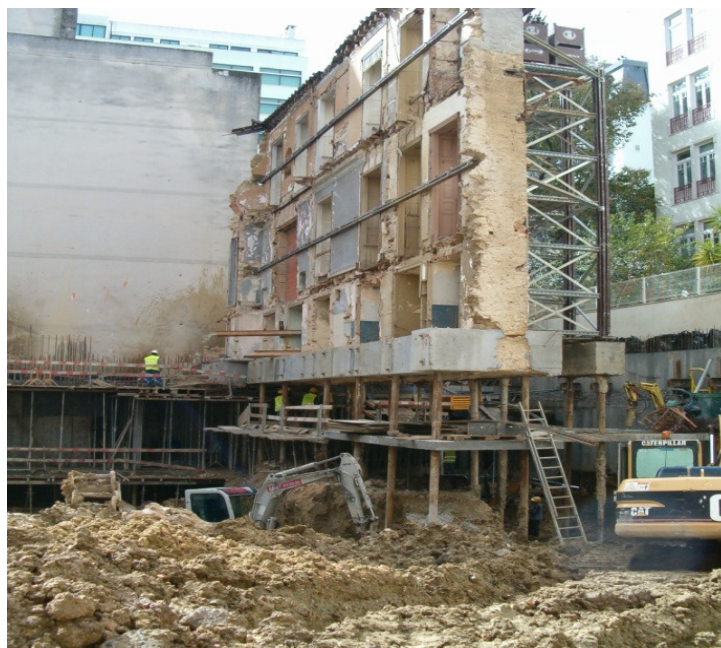
Fig. 9 Solução de recalçamento de fachada com vigas de coroamento em cada face da parede, apoiada em microestacas (Fotografia do autor, 2013)

O recalçamento de fachadas de edifícios antigos é atualmente executado recorrendo a microestacas, solidarizadas no topo à estrutura existente através de vigas de coroamento em ambos os lados, em betão armado ou vigas em aço, devidamente recozidas com varões ou barras de aço pré-esforçado, conforme Fig. 9. A utilização do aço pré-esforçado visa unicamente garantir a correta ligação entre a fundação existente e as vigas de coroamento, de modo a possibilitar a transmissão de carga da estrutura para as microestacas.

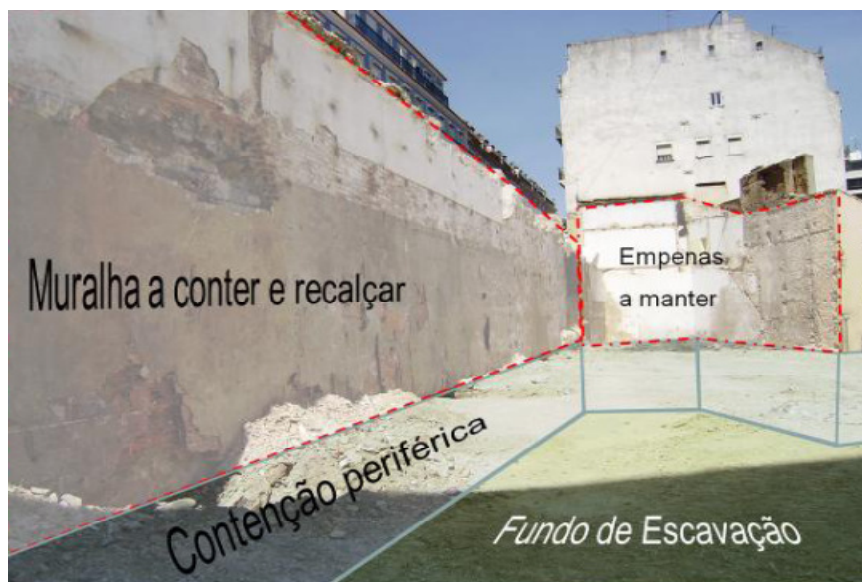
Fig. 11 Vista da muralha (Núncio et al, 2012)

A obra consistiu na realização de uma escavação com 7m de altura, abaixo das fundações de muralha em alvenaria de pedra, sendo necessário recalçar a mesma (Fig. 11).

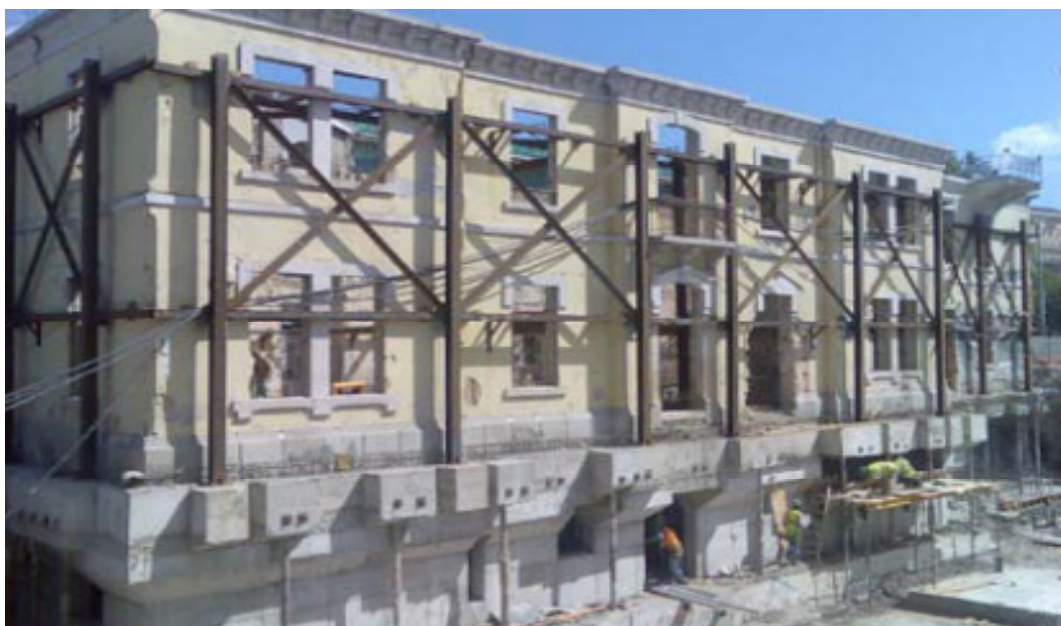
Fig. 14 Vista geral do recalce e da contenção das fachadas (Matias et al, 2010)

A preservação das fachadas do edifício pombalino foi conseguida recorrendo a sistema vertical de estabilização das fachadas, constituído por estrutura metálica com dois níveis de travamento. O recalçamento foi obtido com recurso à execução de microestacas pelo interior do edifício, sendo encabeçadas por vigas de coroamento, recosidas entre si com varões de aço pré-esforçado (Fig. 14). As vigas de coroamento funcionaram como recalce das fachadas, uma vez que as cargas atuantes foram transferidas para a viga, que por sua vez descarregavam as cargas nas microestacas (Matias et al, 2010).

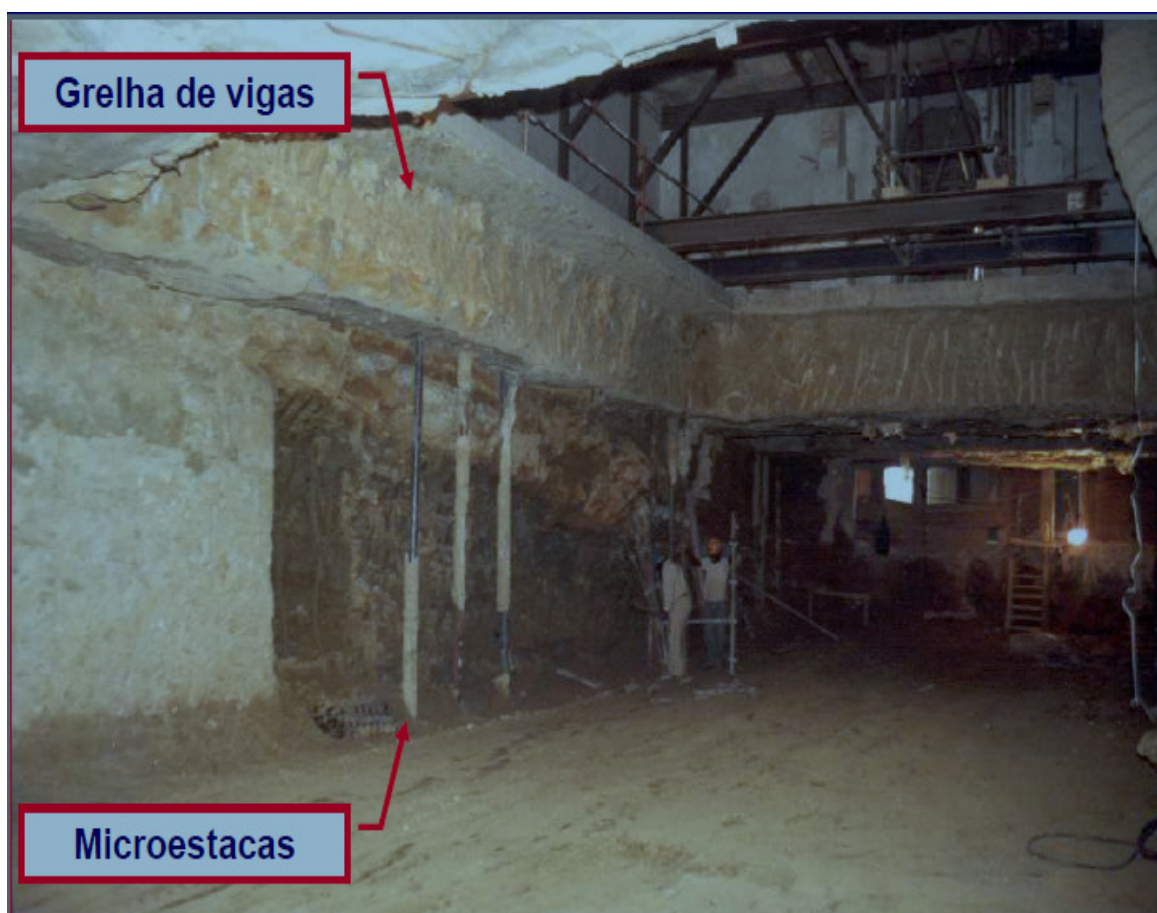
Fig. 15 Vista geral da solução de recalçamento interior do palácio de Sotto Mayor
(www.tecnasol-fge.pt/.../APRESENTACOES_Palacio_SottoMayor.pdf)

As paredes interiores e exteriores do palácio foram recalçadas recorrendo a grelhas de vigas de betão armado pré-esforçado, apoiadas em microestacas, conforme Fig. 15. As vigas foram executadas de ambos os lados das paredes e foram solidarizadas entre si com recurso a varões de aço pré-esforçado tipo GEWI.

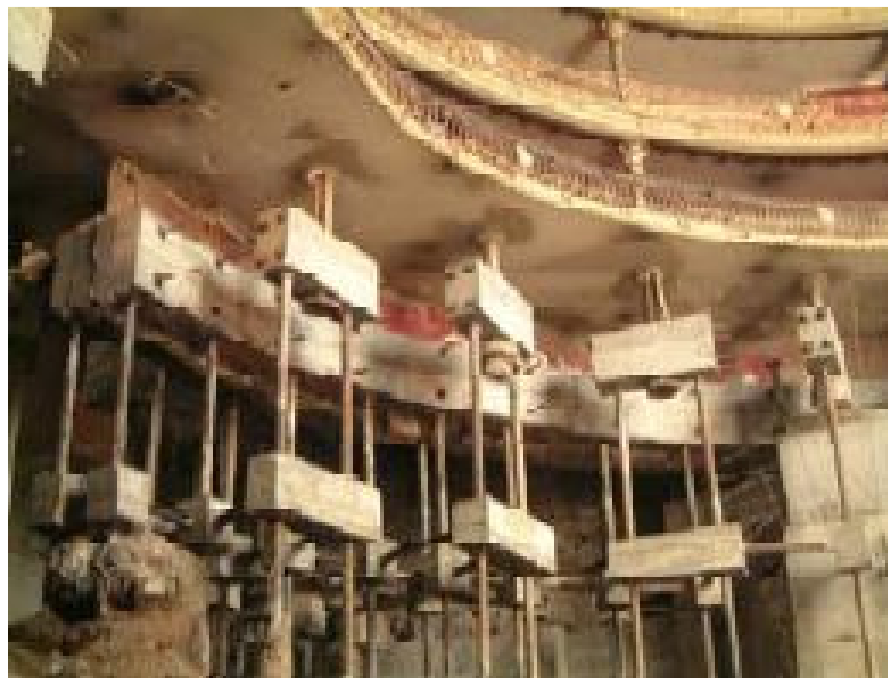
Fig. 17 Vista dos maciços intermédios de betão armado
(Pinto et al, 2004a)

A solução proposta passou pelo recalçamento de paredes e pilares de forma simétrica (Fig. 16), recorrendo a microestacas de coroa circular, solidarizadas no topo por vigas de coroamento em betão armado, solidarizadas entre si com recurso a varões de aço pré-esforçado tipo GEWI. Foram executados maciços intermédios de betão armado para travamento horizontal das microestacas (Fig. 17), tendo como principal função a limitação do efeito de encurvadura das mesmas (Pinto et al, 2004a).

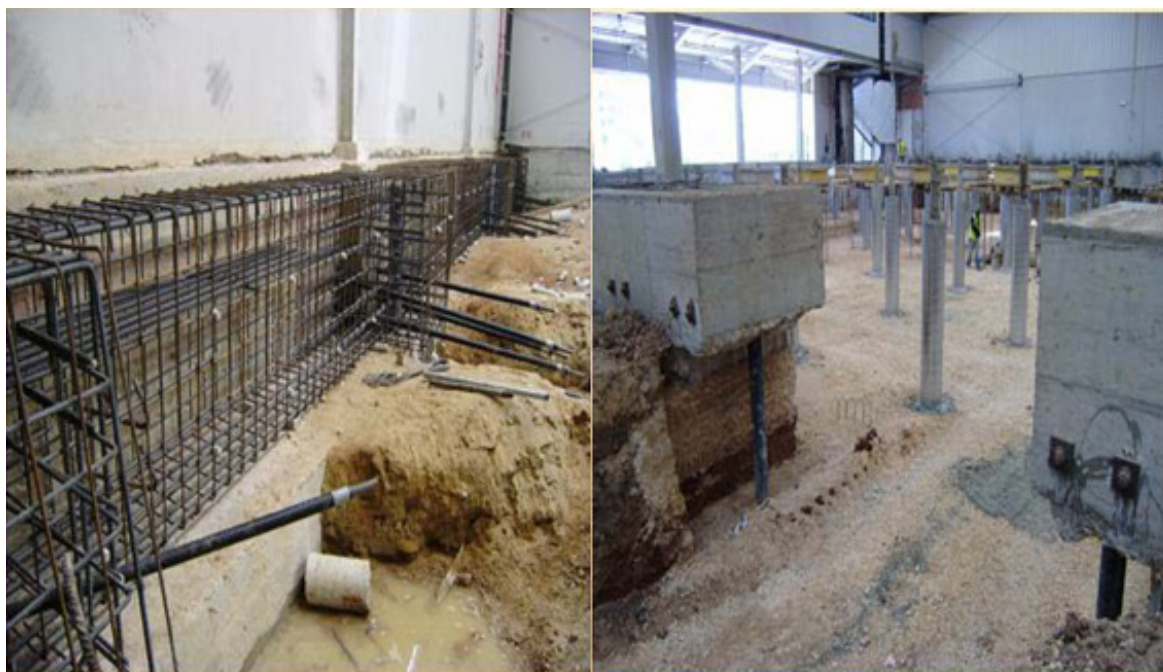
Fig. 22 Vista das vigas de recalçamento das sapatas interiores da estrutura metálica existente (Pinto et al, 2010d)

envolvidos em manta geotêxtil, para impedir a sua colmatação a longo prazo. Em todas as outras zonas foi necessário o recalçamento das sapatas existentes, recorrendo à execução de microestacas, com furação executada à rotação, compostas por tubos metálicos de aço N80 (API 5A), atingindo profundidades da ordem dos 70,0m e com comprimento de selagem de 12,0m (Pinto et al, 2010d). As microestacas foram solidarizadas aos maciços de encabeçamento e às vigas de recalçamento, através de mecanismos de costura com barras de aço pré-esforçado (Fig. 22).

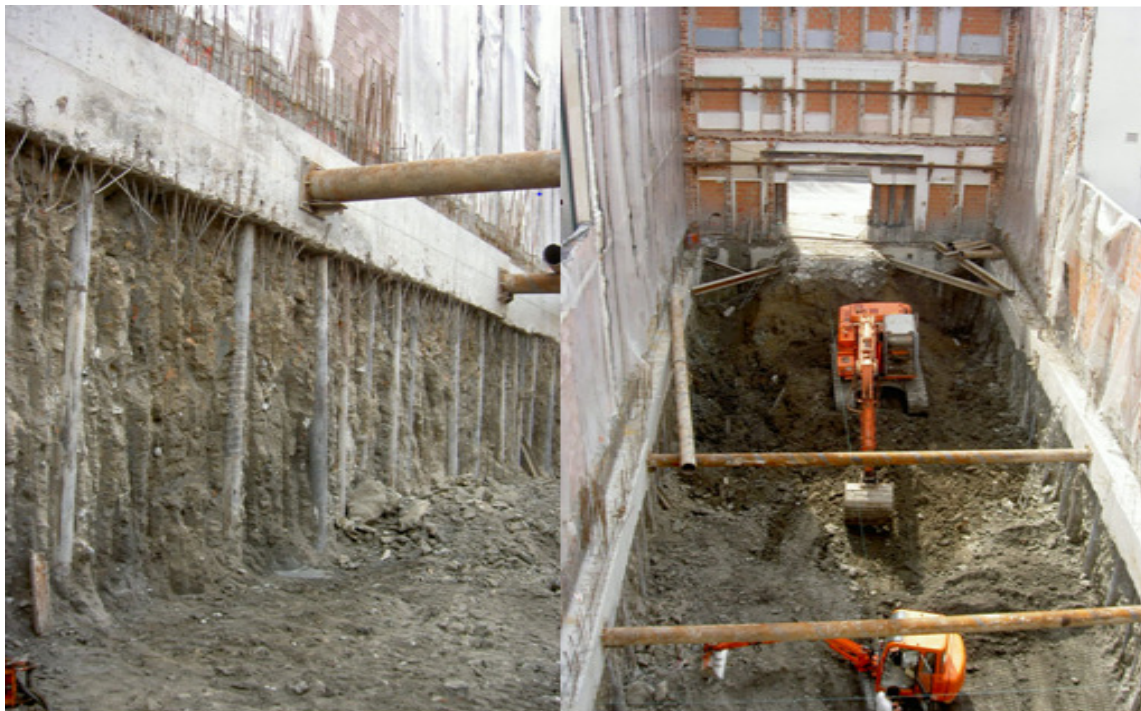
Fig. 23 Vista das vigas de recalçamento laterais (Costa e Durão, 2010)

foi executado recorrendo à execução microestacas encabeçadas por viga de fundação, no lado exterior e por uma cortina de colunas de jet grouting, encabeçadas por viga de coroamento pelo interior (Fig. 23). Ambas as vigas foram devidamente interligadas através de mecanismo de costura com varões de aço pré-esforçado tipo GEWI. Nos locais onde se situavam os pilares da nova estrutura as colunas de jet grouting foram armadas com tubos metálicos em aço de alta resistência, por forma a garantir um bom comportamento à flexão (Costa e Durão, 2010). De modo a limitar a afluência de água ao solo de fundação foi executado um tampão de fundo com colunas de jet grouting tipo 2, com $\varnothing = 1500\text{mm}$, afastadas entre si ao eixo de 1,20m, com altura mínima de 2,0m e dosagem de cimento de 700 Kg/m.

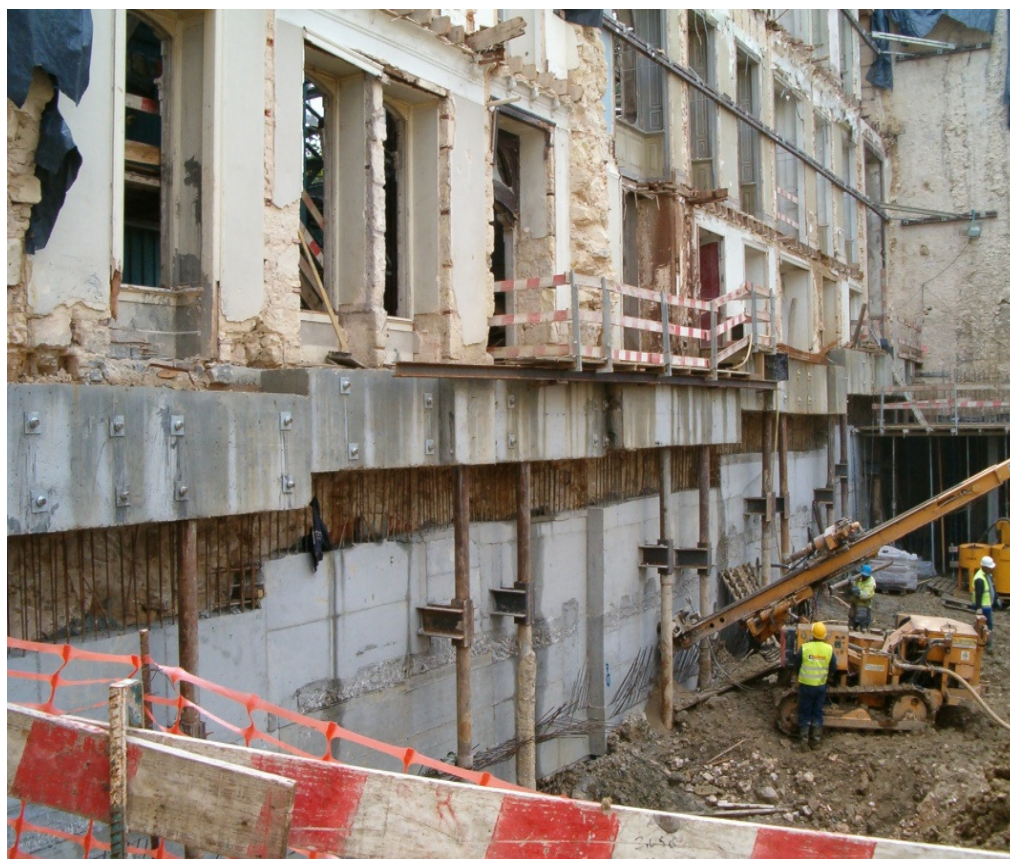
Fig. 26 Vista das vigas de coroamento apoiadas em microestacas (Fotografia do autor, 2013)

A solução de recalçamento das fachadas e após escoramento das mesmas foi materializada recorrendo à execução de fiadas de microestacas, quer pelo interior, quer pelo exterior, solidarizadas no seu topo por vigas de coroamento, que foram interligadas entre si através mecanismos de costura, com varões de aço pré-esforçado (Fig. 26). As microestacas

tinham Ø171mm, com comprimentos variáveis entre os 22,0m e os 26,0m. As vigas de coroamento em betão armado tinham secção retangular 0,60x1,00 (mxm). Para o escoramento das fachadas foram executados maciços de betão armado, apoiados por 4 microestacas Ø127mm, uma em cada canto, com profundidades da ordem dos 24,0m, que serviram de base à montagem das torres metálicas que sustinham o travamento metálico das fachadas (Fig. 27).

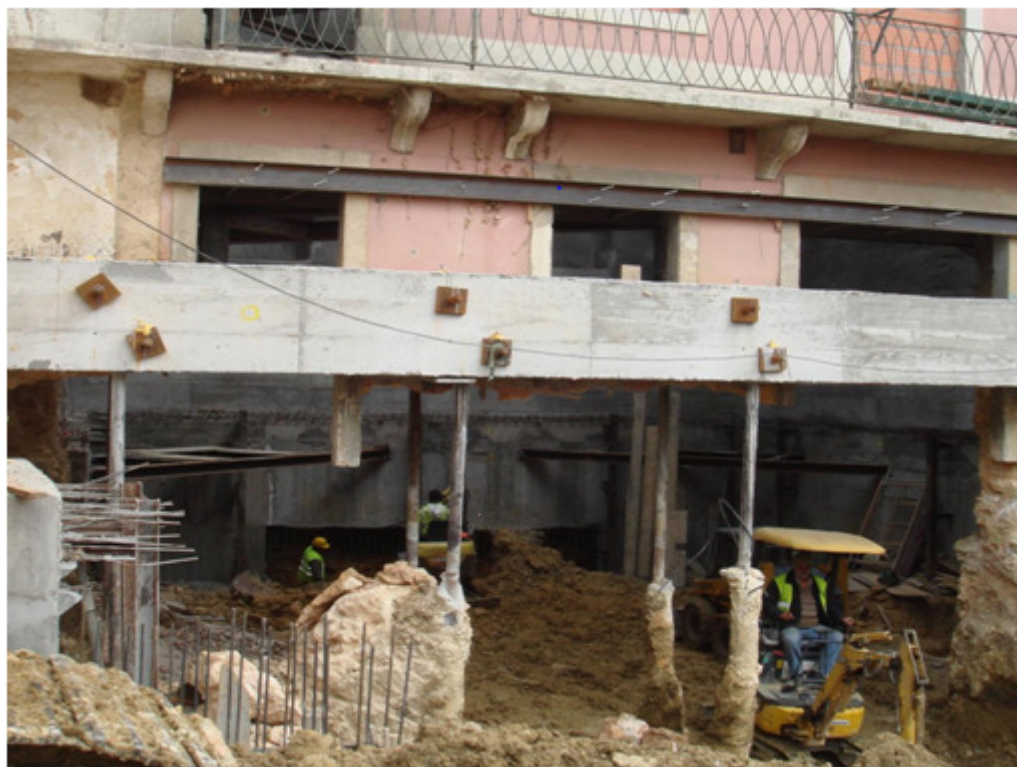
Fig. 28 Vista das microestacas e da viga de recalçamento (Antunes, 2012)

A solução de recalçamento da parede exterior foi conseguida através da execução de duas fiadas de microestacas, dispostas em cada lado da parede, solidarizadas no seu topo com vigas de recalçamento, interligadas entre si através de mecanismos de costura com varões Ø36 mm, de aço pré-esforçado tipo Diwidag, conforme ilustrado na Fig. 28. As microestacas foram executadas através do processo injeção repetitiva e seletiva (IRS), armadas com tubos TM 80, sendo reforçadas pelo interior com varão Ø25 mm, em aço A500NR, com 15,0 m de comprimento. As vigas de recalçamento em betão armado tinham uma secção 0,40x0,80 m.

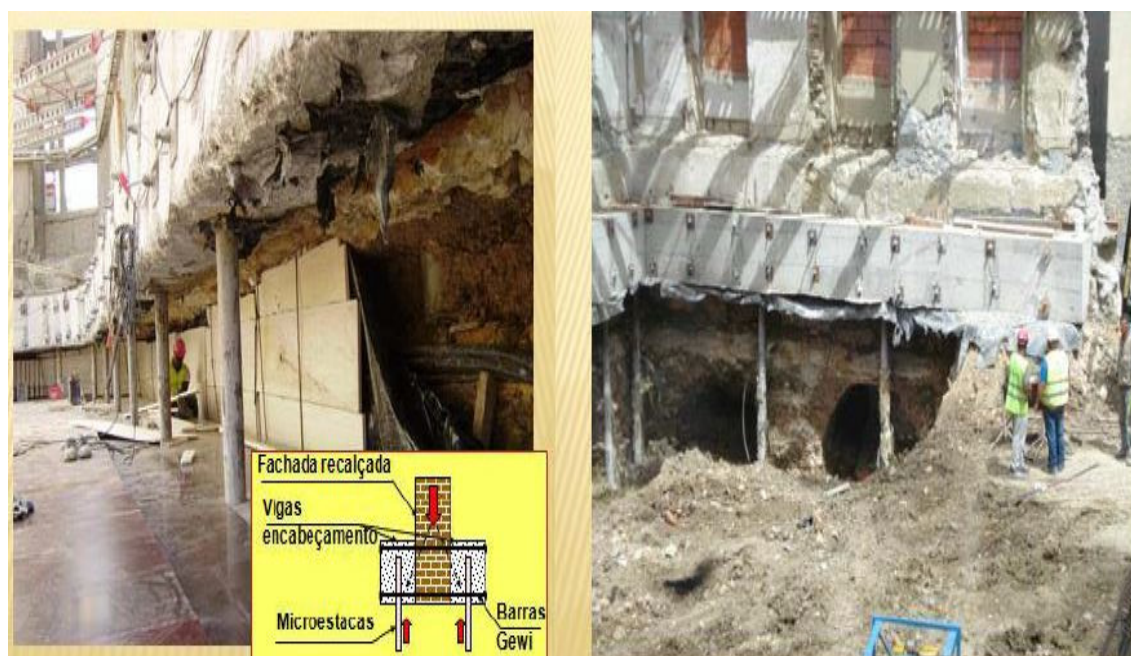
Fig. 30 Vista das vigas de recalçamento das fachadas exteriores e microestacas (Pinto et al, 2010e)

A solução de recalçamento das fachadas e após contenção das fachadas com recurso a estrutura metálica foi executada recorrendo a duas fiadas de microestacas, uma pelo interior e outra pelo exterior, solidarizadas no topo através de vigas de recalçamento, ligadas entre si através de mecanismo de costura com barras de aço pré-esforçado do tipo GEWI (Fig. 30). Outro dos critérios do projeto era minimizar o impacto da escavação na estrutura dos edifícios adjacentes, nomeadamente ao nível da descompressão dos solos, tendo sido executadas, para contrariar tal efeito, colunas de jet grouting Ø600mm afastadas de 0,5m (Pinto et al, 2010e).

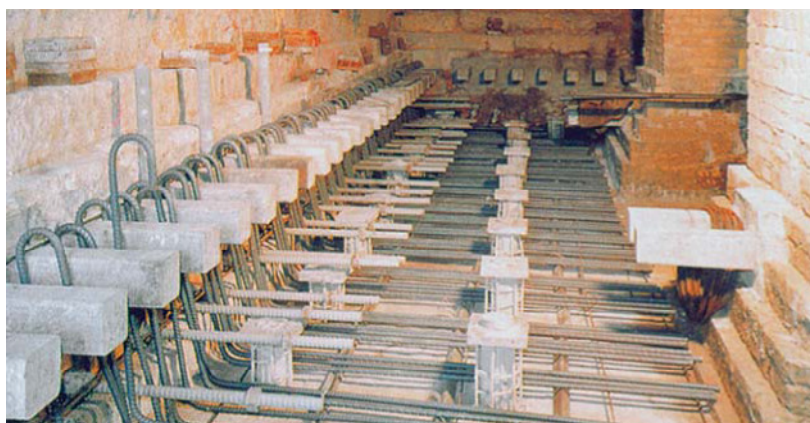
Fig. 39 Vista interior do recalçamento de parede apenas por um dos lados (Dietz e Schürman, 2006)

No entanto, algumas paredes apenas puderam ser recalçadas pelo interior do edifício, e para tal recorreu-se à execução de duas fiadas paralelas de microestacas, ligadas por banda de laje, em que a fiada mais próxima da fachada funciona à compressão e a fiada mais distante funciona à tração (Fig. 39). No interior do edifício e por forma a garantir a estabilidade do pavimento foram executadas microestacas Ø240 mm, solidarizadas no topo por uma laje de betão armado.

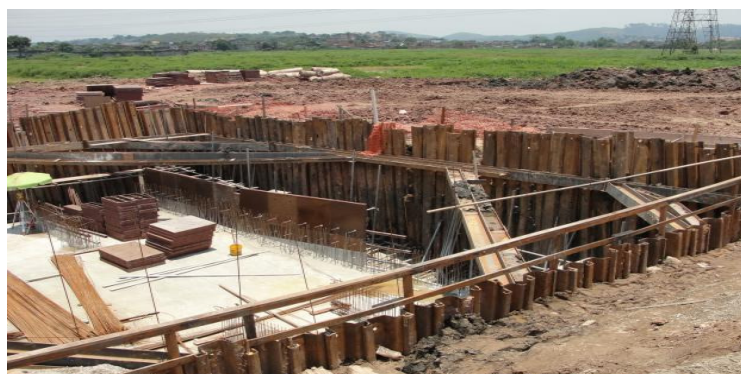
Fig. 42 Cortina de estacas prancha (www.vpaequipamentos.com.br, consultado em 15 de abril de 2013)

As cortinas de estacas pranchas (Fig. 42) são razoavelmente estanques e como tal é um processo bastante utilizado na execução de enseadeiras, muros cais, obras marítimas e fluviais e em contenções provisórias onde o nível freático seja elevado.

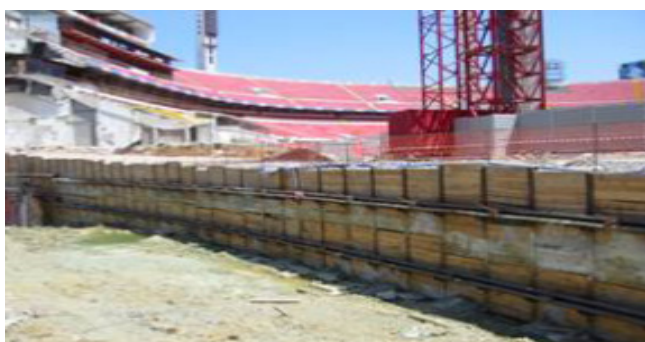
As paredes do tipo Berlim provisório (Fig. 43) surgiram na década de 1920 (Cravinho, s/data) e são cortinas de carácter provisório usadas principalmente como contenções periféricas de edifícios ou como muros de suporte de taludes, geralmente em meio urbano. Visam garantir a segurança de edificações existentes nas proximidades da escavação, evitando o seu colapso para o interior das mesmas. São compostas por perfis verticais metálicos ou elementos pré-fabricados de betão armado com armaduras de ligação, entre os quais é colocada entivação com pranchas de madeira ou pranchas metálicas.

Fig. 43 Muro de Berlim provisório no Estádio da Luz em Lisboa (Cravinho, s/ data)

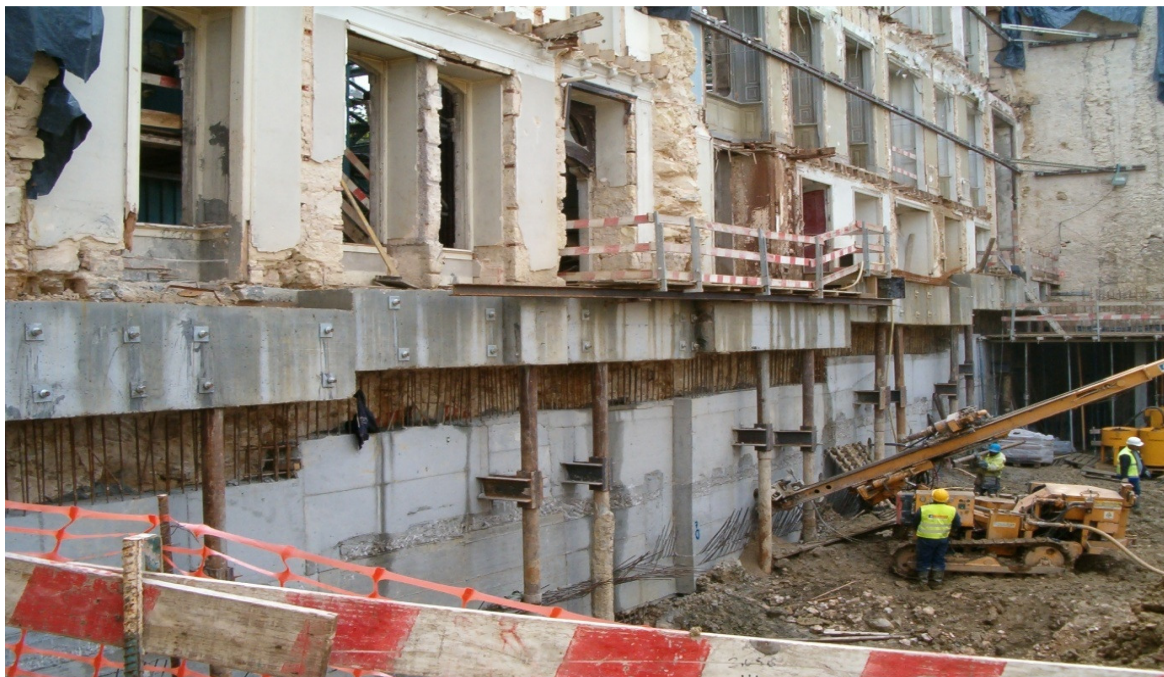
São semelhantes às paredes de Berlim provisório, apenas variando quanto à sua execução porque se utilizam painéis de betão armado entre os perfis (Fig. 44).

Fig. 44 Execução de Muro de Berlim definitivo, Lisboa (Fotografia do autor, 2013)

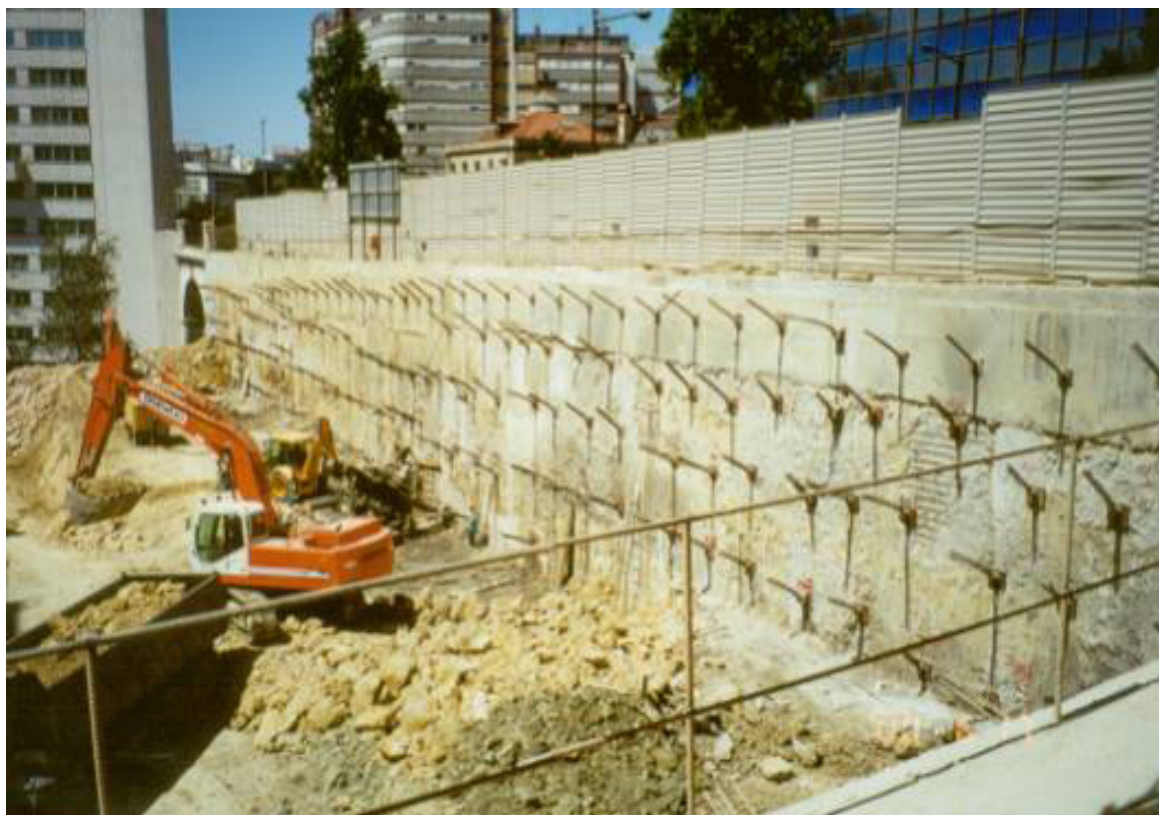
As paredes moldadas (Fig. 45) são estruturas de contenção verticais em betão simples ou armado ou através de uma mistura composta por cimento, bentonite e água.

Fig. 45 Execução de parede moldada no palácio de Sotto Mayor em Lisboa
(www.tecnasol-fge.pt/.../APRESENTACOES_Palacio_SottoMayor.pdf)

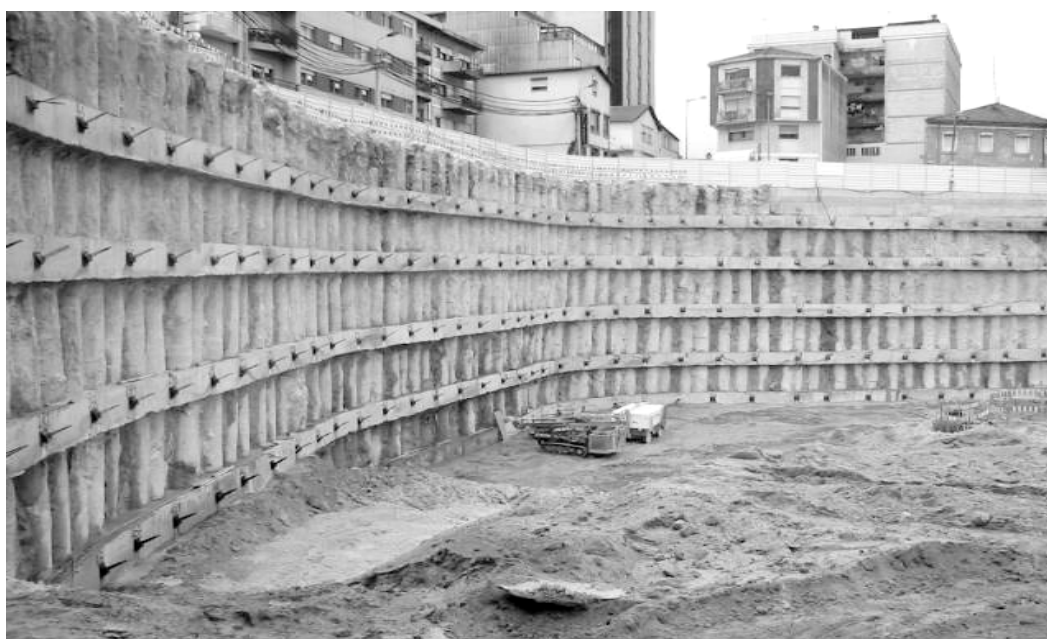
As estacas podem ser executadas individualmente ou em cortinas de estacas (Fig. 46) afastadas entre si, justapostas ou tangentes, sendo oportunamente explicados os vários métodos no subcapítulo de processos construtivos.

Fig. 46 Vista parcial de contenção de cortina de estacas no edifício do Corte Inglês, no Porto (Antunes et al, 2006)

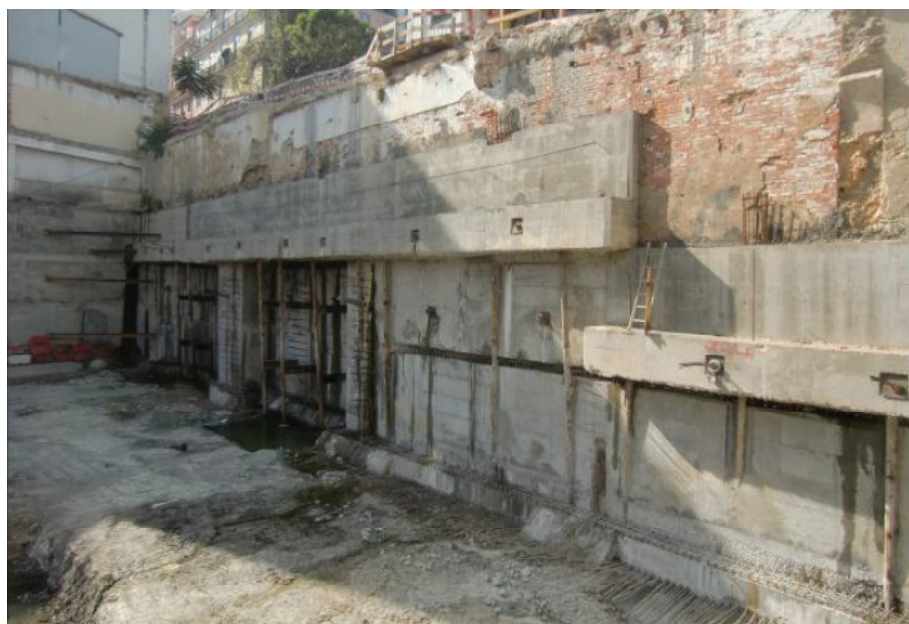
Como referido em 2.6.1, a obra previa a execução de uma escavação com 7,0m de profundidade abaixo da muralha, para execução de silos de estacionamento do empreendimento Santos City Design. Após o recalçamento da mesma, a solução de contenção periférica foi materializada recorrendo à tecnologia Berlim definitivo, conforme Fig. 56, com a execução faseada da escavação, e consequente betonagem dos painéis de betão diretamente contra o paramento escavado, após colocação das armaduras. Os painéis foram apoiados nas microestacas verticais, sendo efetuadas ancoragens provisórias e escoramentos metálicos nos cantos, por forma a garantir a estabilidade da parede. As ancoragens foram executadas através de furação com Ø 150mm, tendo sido seladas através do sistema IRS e eram compostas por 5 cordões de aço 0,6''. No final dos trabalhos elas foram desativadas, sendo garantido a estabilidade pela estrutura definitiva das caves, nomeadamente através das lajes (Núncio et al, 2012).

Fig. 56 Vista final da contenção no alçado norte (Núncio et al, 2012)

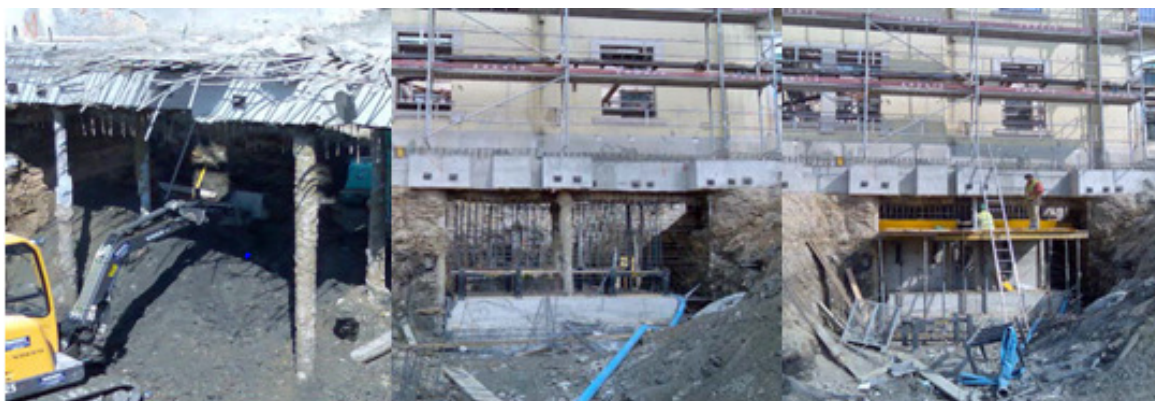
de limitar a afluência de água ao interior da escavação. As paredes moldadas foram executadas em grande parte da obra, no entanto o tipo de contenção periférica realizada no interior do edifício foi concretizada através da tecnologia tipo Berlim definitivo, conforme Fig. 58, após execução de uma cortina de colunas de jet grouting, pelo interior do edifício.

Fig. 58 Vista da escavação e execução de paredes de Berlim Definitivas (Matias et al, 2010)

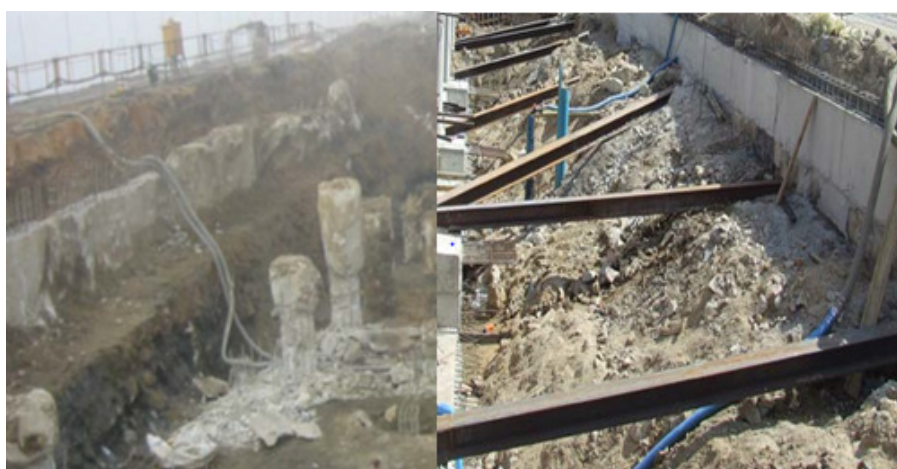
A solução provisória de estabilização da contenção foi executada através de escoramento metálico, apoiado em troços da laje de fundo, devido à impossibilidade de execução de ancoragens. A laje de fundo foi executada por fases, em betão armado, assente sobre os maciços de encabeçamento das estacas, que serviram como capitéis invertidos. As estacas foram executadas antes do início da escavação. Nas paredes moldadas o escoramento foi obtido através de banqueta contínua de solo por escavar, bem como por travamento metálico como referido anteriormente, conforme Fig. 59 Durante a execução dos trabalhos foi implementado um sistema de bombagem de água, de modo a manter seca a zona de trabalho. O sistema de bombagem foi realizado através da execução de diversos poços de bombagem, com recurso a trados. Os poços eram forrados com armadura forrada com geotêxtil, sendo preenchido o seu extradorso com areão.

Fig. 59 Vista da parede moldada, das estacas, da banqueta e do escoramento metálico (Matias et al, 2010)

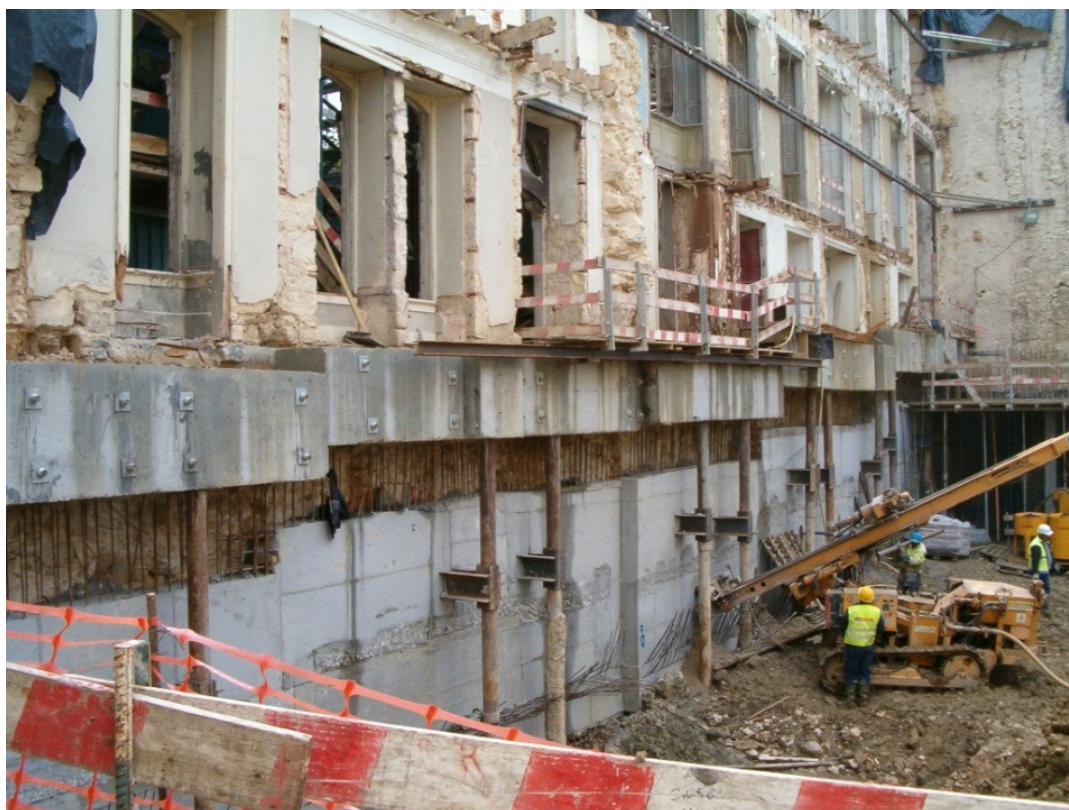
A contenção periférica do edifício Porto Bay, após recalçamento das fachadas, conforme referido em 2.6.11, foi realizada através da tecnologia de Berlim definitivo. As paredes de betão armado têm espessura de 30,0cm, devidamente estabilizadas por 3 níveis de ancoragens, espaçadas de 3,0m, tanto na horizontal, como na vertical, conforme Fig. 60. No entanto, nos alçados laterais, a solução de travamento será obtida através de bandas de laje (Fig. 61), pela impossibilidade da execução de ancoragens, devido à proximidade de edifícios contíguos e pelo tipo de fundações dos mesmos, que é constituído por arcos com desenvolvimento de 9,0m, que descarregam em pegões, à esquerda e por muros de betão armado, com desenvolvimento em duas caves, à direita.

As ancoragens têm comprimento variável, compreendido entre 21,0m da primeira fiada e 13,0m na última fiada, com ângulo de entrada na horizontal de 30° de 25° respetivamente e comprimentos de selagem de 7,0m.

Fig. 60 Vista da execução de ancoragens na parede de Berlim Definitiva, no alçado frontal
(Fotografia do autor, 2013)

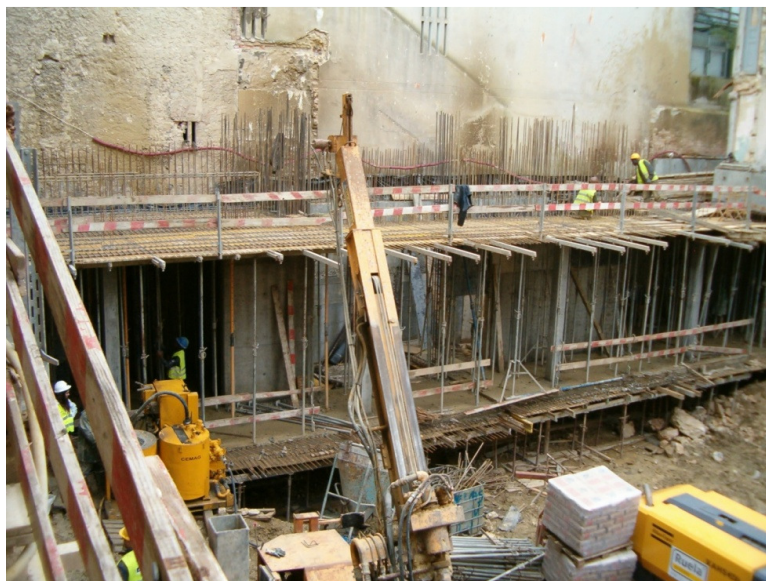
Fig. 61 Vista da banda de laje (Fotografia do autor, 2013)

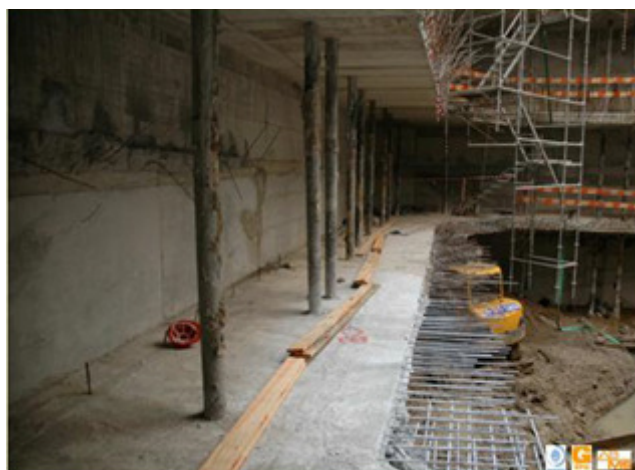
A solução de contenção periférica do edifício centenário, situado na esquina da Rua Martens Ferrão com a Rua do Viriato em Lisboa, foi executada através da metodologia de Berlim definitivo. A execução da contenção dividiu-se em duas zonas, uma na zona sul e poente e outra na zona norte e nascente. Na primeira zona e após recalçamento das fachadas, conforme enunciado em 2.6.10, foi executada uma cortina de colunas de jet grouting verticais, com $\varnothing 1500\text{mm}$, nas zonas dos vãos e $\varnothing 1000\text{mm}$ nas restantes zonas das fachadas, armadas com tubos metálicos N80 $\varnothing 164 \times 7,7\text{mm}$, com entrega mínima de 5,0m em estrato de solo competente, de modo a limitar o acesso de água ao interior da escavação e melhorar as propriedades do solo. Após execução da referida cortina, esta foi solidarizada a painéis de betão armado, devidamente travados através de bandas de laje apoiadas nas microestacas verticais, conforme Fig. 62, que integrariam posteriormente a estrutura final do edifício (Pinto et al, 2008).

Fig. 62 Vista do travamento através de bandas de lajes (Pinto et al, 2008)

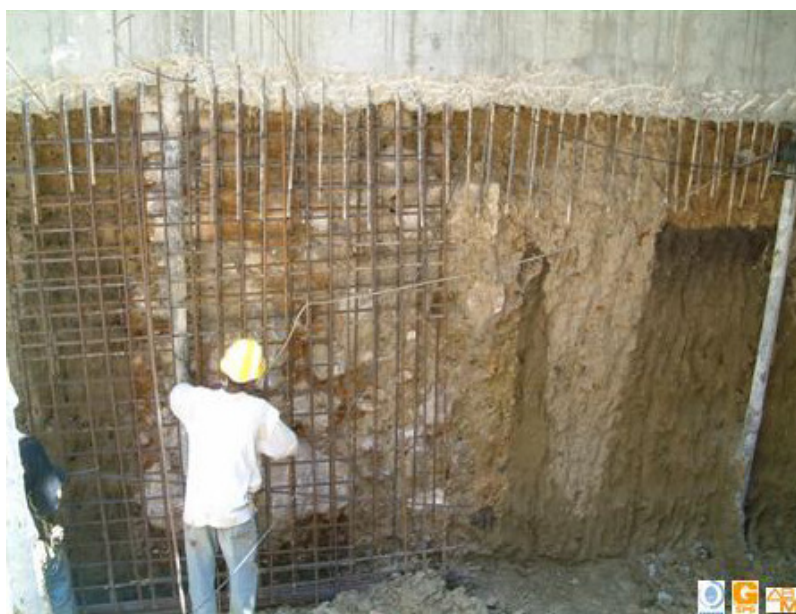
Na zona dos alçados norte e nascente as paredes de betão armado foram executadas de forma faseada, betonados diretamente contra o terreno (Fig. 63), tendo sido apoiadas provisoriamente em microestacas verticais, com secção tubular metálica N80 Ø88,9x9,5mm. As paredes foram devidamente travados através de elementos de laje nos cantos e treliças metálicas provisórias, conforme Fig. 64. O travamento das paredes foi concretizado através de bandas de laje e de treliças metálicas, devido ao impedimento da utilização de ancoragens. As treliças metálicas foram utilizadas como solução provisória de travamento, nas zonas onde seriam construídas as rampas de ligação e acesso entre as várias caves.

Fig. 63 Vista da escavação e da armadura pronta a ser betonada contra o paramento (Pinto et al, 2008)

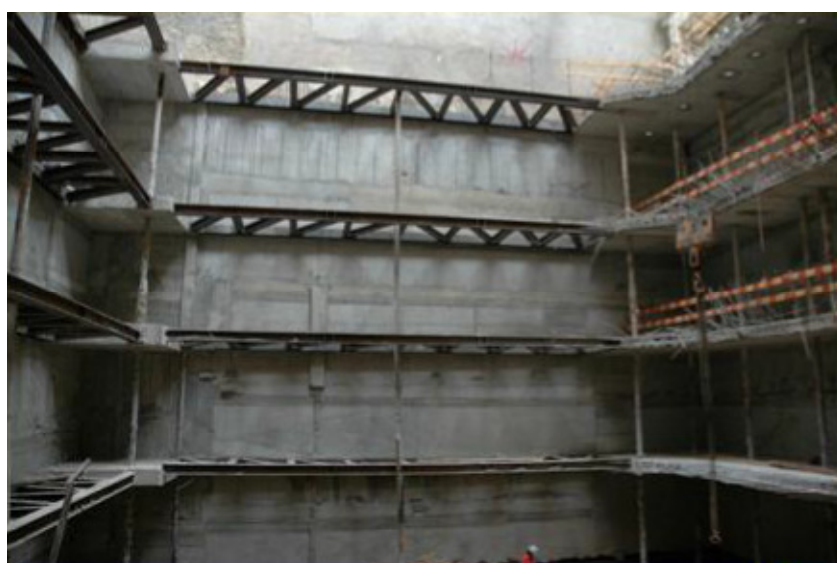
Fig. 64 Vista do travamento através de bandas de laje nos cantos e treliças metálicas (Pinto et al, 2008)

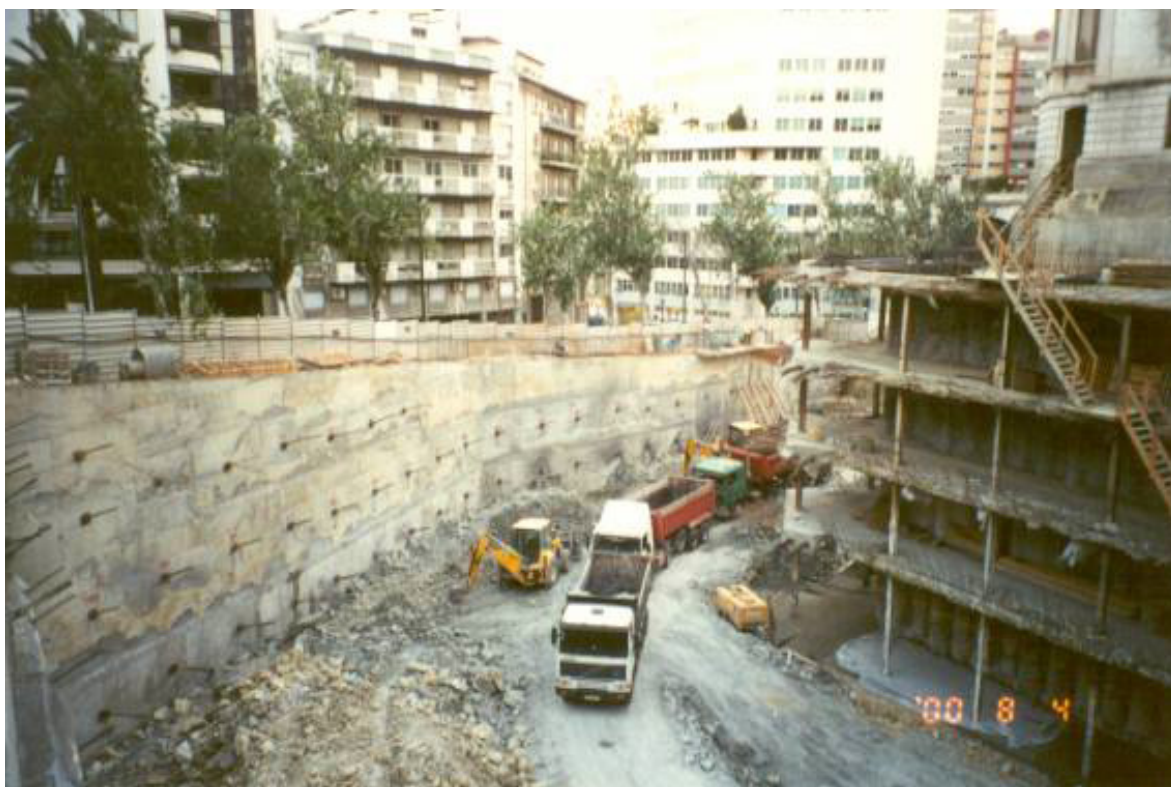
A solução de contenção do Palácio de Sotto Mayor dividiu-se em duas zonas, uma no perímetro exterior adjacente às vias de comunicação e outra na galeria sob o palácio. Na primeira zona foram utilizadas diversas tecnologias, tais como, Berlim definitivo, paredes moldadas e cortina de estacas. As paredes de betão armado tipo Berlim definitivo foram executadas ao longo dos Largos das Palmeiras e Andaluz, com uma altura máxima da ordem dos 18,0m e espessura de 0,35m, devidamente apoiadas em microestacas e travadas com 5 níveis de ancoragens, conforme Fig. 65.

Fig. 65 Vista da contenção periférica tipo Berlim Definitivo
(www.tecnasol-fge.pt/.../APRESENTACOES_Palacio_SottoMayor.pdf)

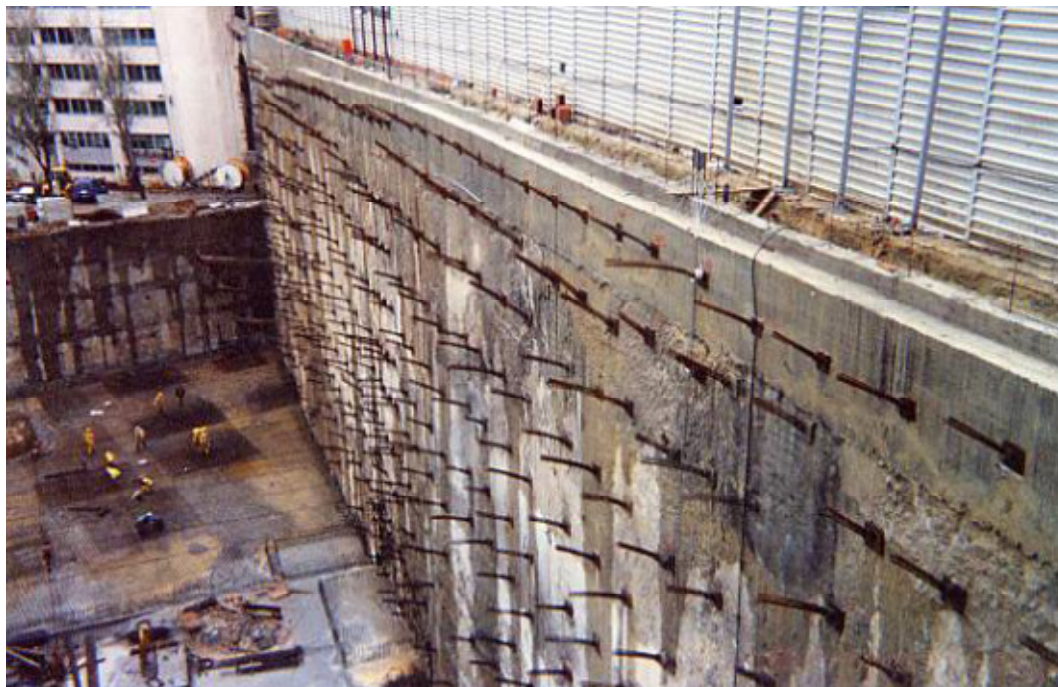
Fig. 66 Vista da parede moldada

Na Av. Fontes Pereira de Melo e na Rua Martens Ferrão a solução de contenção periférica recaiu na execução de paredes moldadas com altura máxima de 27,0m e 1,0m de espessura, no caso da primeira e 0,60m de espessura, no caso da segunda, devidamente estabilizadas com 11 níveis de ancoragens (Fig. 66). Neste trabalho foram executadas lamias bentoníticas, por a fim de garantir a estabilidade da escavação. Na Rua Sousa Martins foi executada uma cortina de estacas Ø800mm, afastadas 1,0m, com altura máxima de 23,0m (Fig. 67), com 6 níveis de ancoragens, sobre vigas cintas de travamento.

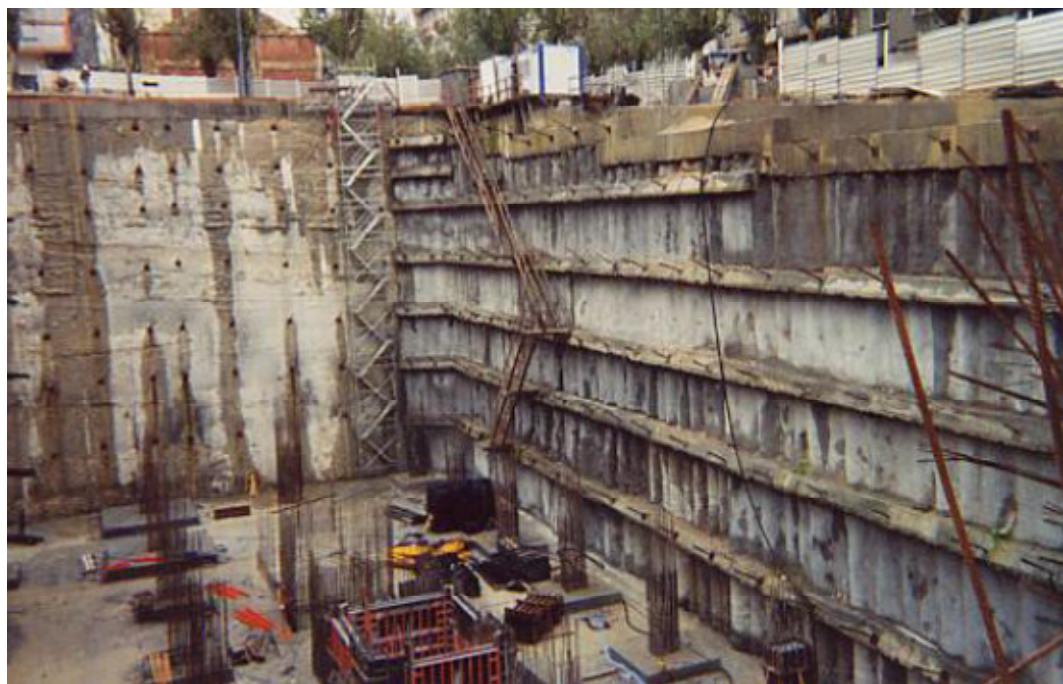
Fig. 67 Vista da cortina de estacas e vigas cintas ao longo da Rua Sousa Martins
